**Machbarkeitsuntersuchung zur
Modernisierung des Freibades
Wickede (Ruhr)**

beauftragt durch die
Gemeinde Wickede (Ruhr)
Hauptstraße 81
58731 Wickede (Ruhr)

Inhalt

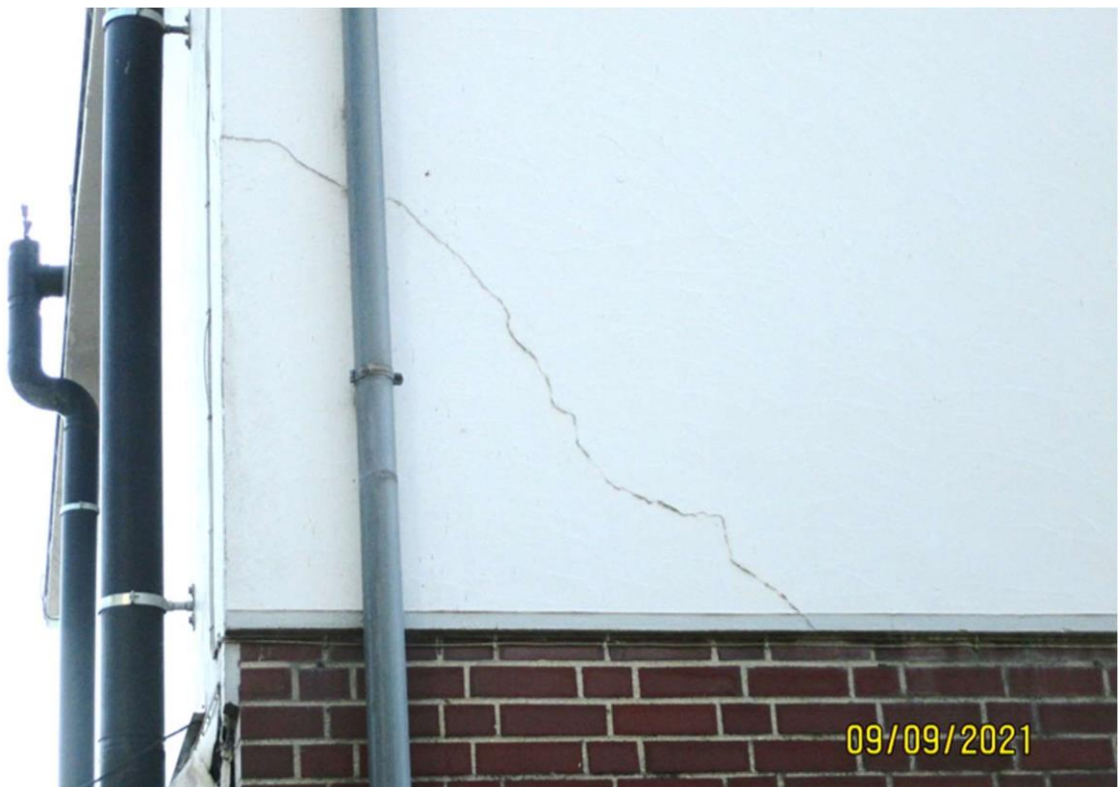
Baukonstruktiv sind folgende Schadensbilder erkennbar:

- Setzungsrisse durch fehlende Tragfähigkeit des Baugrundes
- Asymmetrische Flankenbelastungen an den Giebelseiten des Funktionsgebäudes

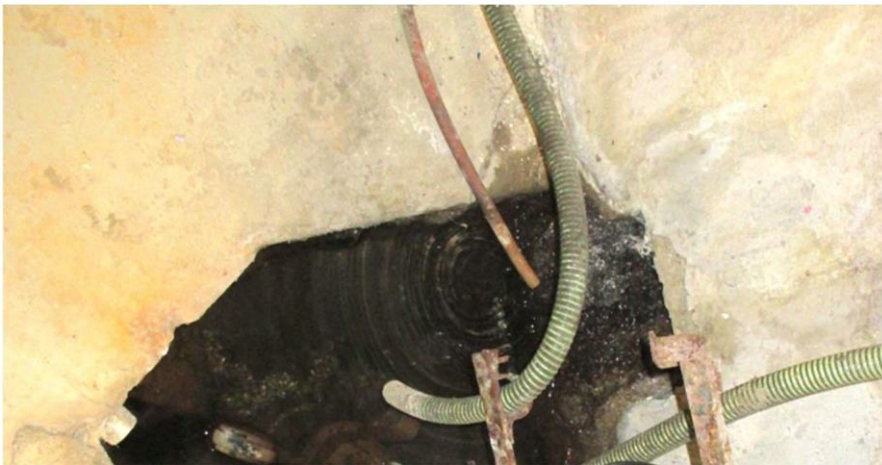
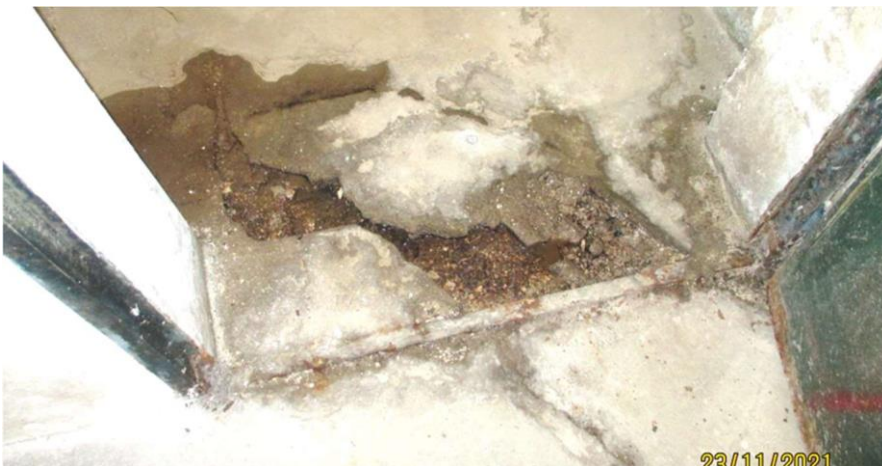
- Feuchtigkeitsschäden im KG des Hauptgebäudes durch fehlende Vertikalabdichtungen und Horizontalsperren
- Sockelfeuchte in den Funktionsgebäuden durch fehlende Sperrschichten in den Fußbodenbereichen

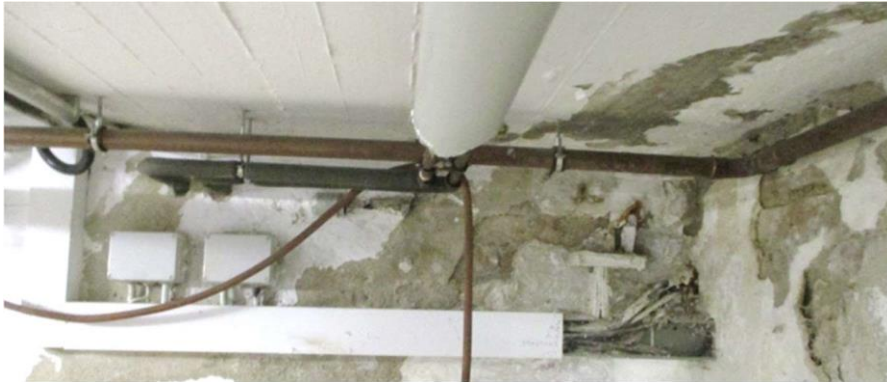
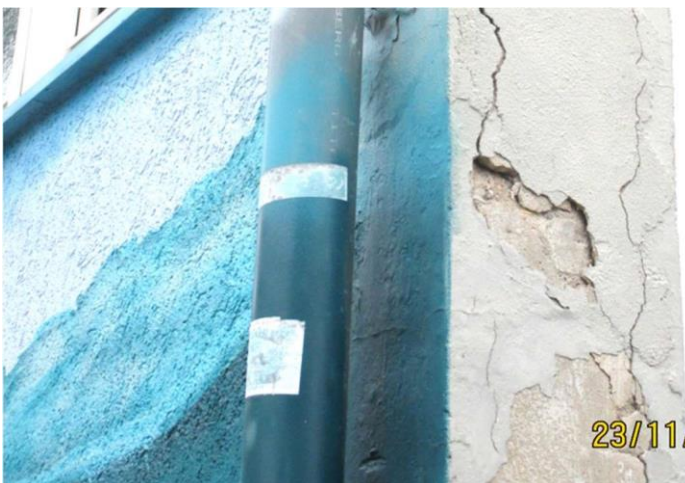
Beton- und Mauerwerksschäden

- Betonabplatzungen durch ungenügende Betonüberdeckung der Bewehrungsstähle
- Rissbildung durch Bauwerksbewegungen

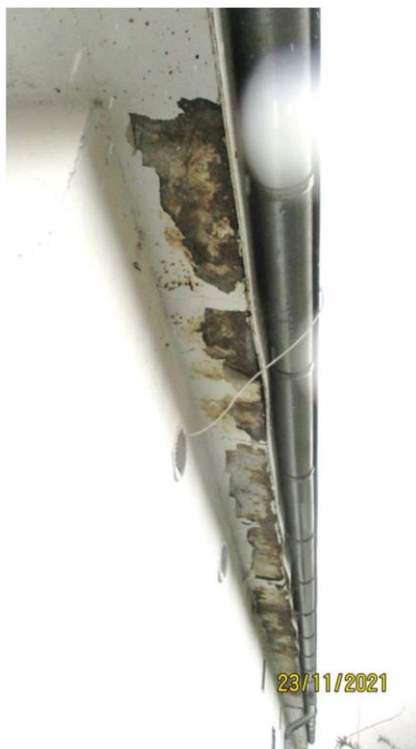
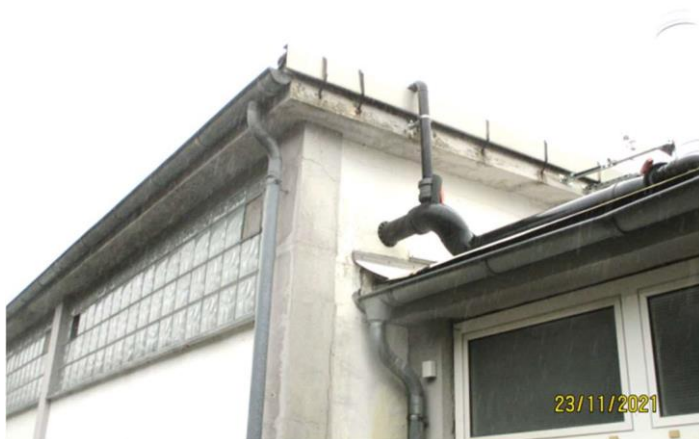
Bauphysikalische Mängel

- Schäden im Bereich der Dachgesimse durch fehlende Wärmedämmungen im Dachbereich
- Tauwasseranfall während der Heizperiode im Winter
- Dachanschlüsse schadhaft
- Kollektorflachdächer irreparabel durch Materialermüdung der wasserführenden Kollektorleitungen

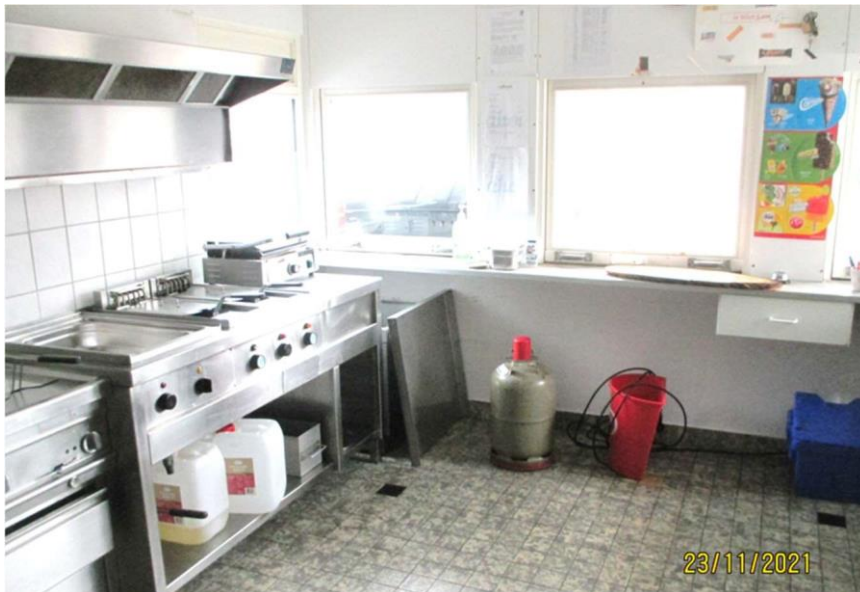
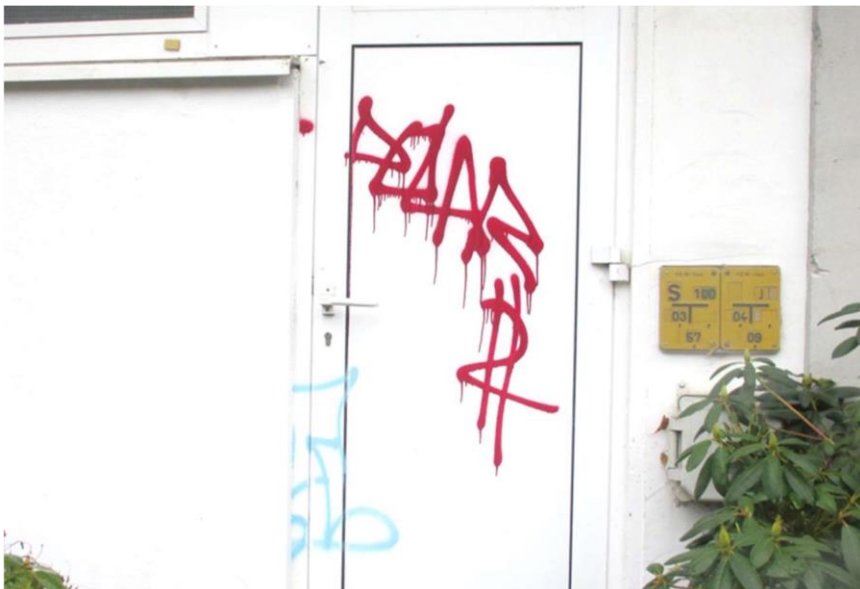
Hygiene und Vandalismus

- Hygieneanforderungen im Bereich Kiosk
- Vandalismusschäden
-

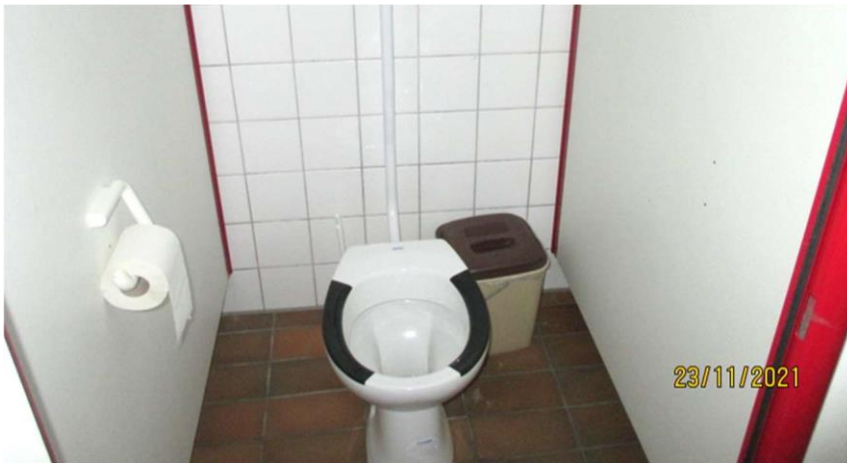
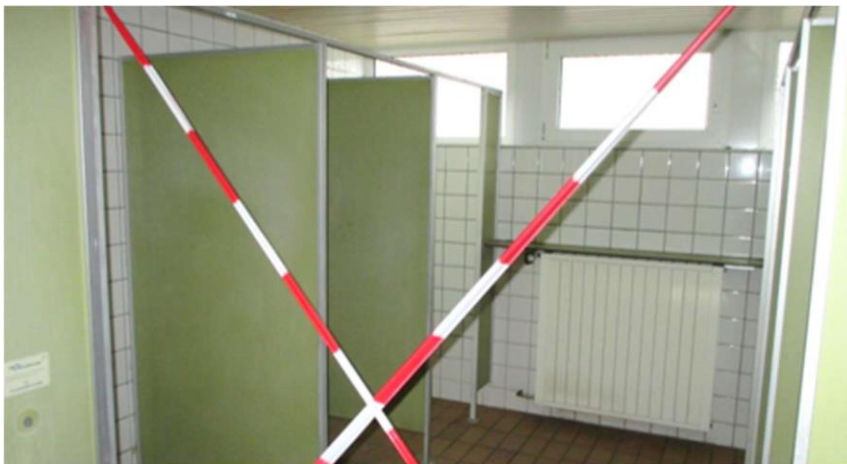
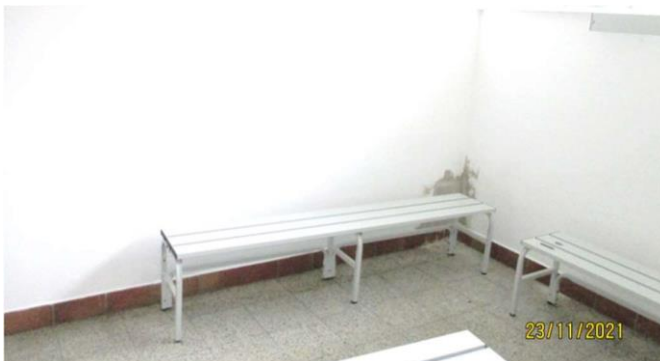
Ausstattung und Sanitäranlagen

- Nicht zeitgemäße Sanitärausstattung
- Fehlgänge in den wasserbelasteten Sanitärbereichen
- Risiken für Trinkwasserhygienestandards wegen fehlender Spülstationen, Außerbetriebnahme von Verbrauchseinrichtungen und Uminstallationen mit stagnierendem Wasser bei Sticheleitungen

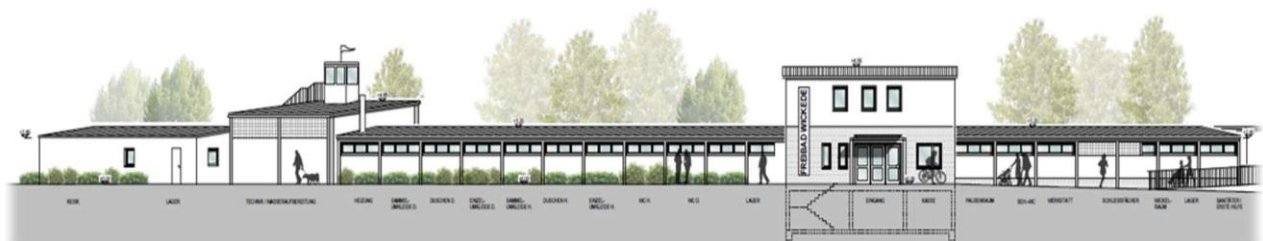
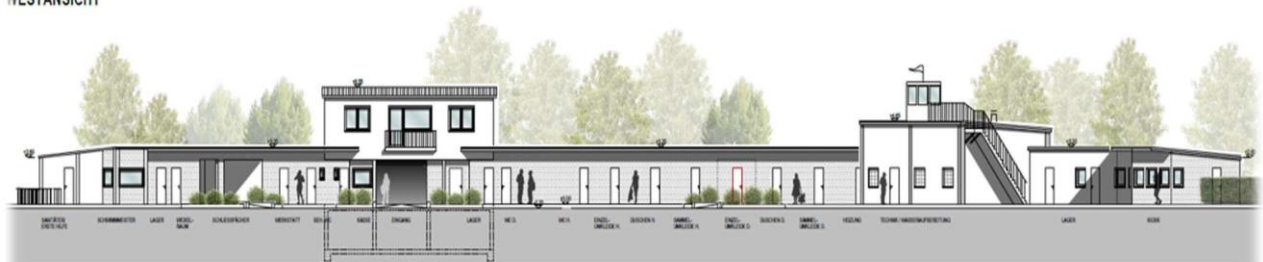
Visualisierung der Gestaltungsoptionen

Die bauliche Umsetzung ist in den Visualisierungen dargestellt.

Grundlegende Instandsetzungen oder Neuaufbau der Funktions- und Betriebsgebäude mit barrierefreien Zugängen und energiesparenden Dämmungen. Attraktivierung einzelner Bereiche (z.B. Vordach Eingangsbereich, Rampenanlagen, Kiosk etc.)

Neuordnung der Funktionsbereiche Sanitär, Duschen, Umkleiden, Aufsicht, Aufenthalt, Lager und deren Aktualisierung. (Folie Umgestaltung Teilbereich Sanitär, Duschen, Umkleidebereich)

Veränderung von Abtrennungen und Durchgängen bei den Damen- und Herrenbereichen sowie deren funktionaler Zuordnungen. Barrierefreie Ausstattung durch Verbreiterung von Türen sowie Rampenanlagen. Neuausstattung mit rutschhemmenden Fliesen, wassersparenden Armaturen sowie LED-Beleuchtung. Austausch von Glasbausteinen gegen Fensteranlagen.
